TEST REPORT

報告號碼： HLO0055/2015
頁　　數： 1 of 3
日　　期：2015 年 10 月 07 日

產品名稱：　TCK01 玻璃耐熱壺
產品型號:　TCK01
原產國:　中國

測試要求：　耐熱衝擊強度試驗 (參考 CNS 12051 第 3.3 節)

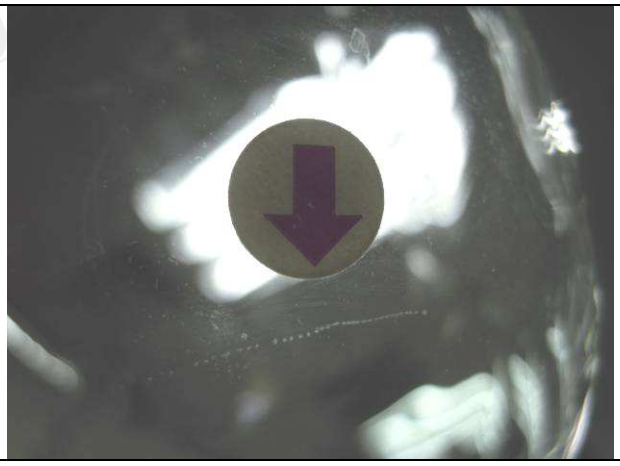
照片 B：測試後樣品外觀 - #1

測試樣品		高溫	常溫水溫	試驗溫差	測試結果
TCK01 玻璃耐熱壺	#1	146°C	26℃	120°C	試驗後，目視檢查樣品有裂紋現象發生。
	#2	146°C	26℃	120°C	試驗後，目視檢查樣品無明顯裂紋或破裂現象發生。
	#3	146°C	26℃	120°C	試驗後，目視檢查樣品無明顯裂紋或破裂現象發生。
